A.C.T.A. s.p.a.

Comune di Potenza

Stima stato d’uso automezzi lotto 2 APE 50

STATO D'USO AUTOMEZZO

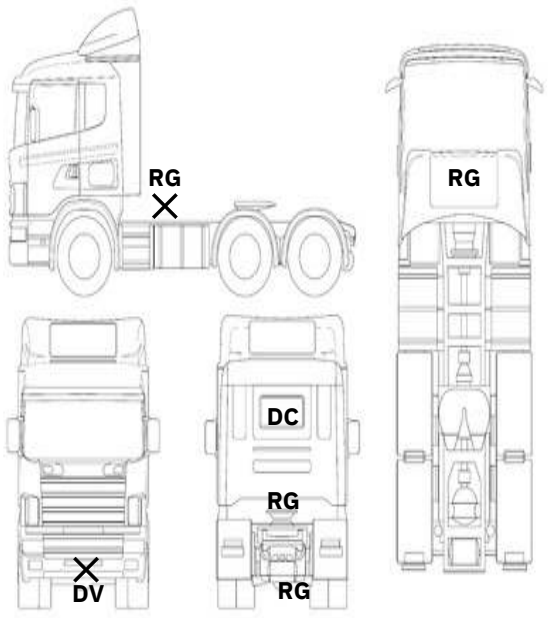
D)STATO DELLA CARROZZERIA, CRISTALLI, PARABREZZA E LUNOTTO

VALUTAZIONE
Carrozzeria e vernice	carrozzerie mediamente in buono stato, vernice attaccata dalla ruggine, cerniere sportelli
Cristalli, parabrezza e lunotto	danneggiate mediamente in buono stato
Abitacolo, tappezzerie, sedili	cattvo statao di conservazione causa infiltrazioni dall'abitacolo e sportelli lasciati aperti mediamente
Fanali anteriori e posteriori	in buono stato
Pneumatici anteriori	deformati da stazionamento a bassa pressione
Pneumatici posteriori	deformati da stazionamento a bassa pressione

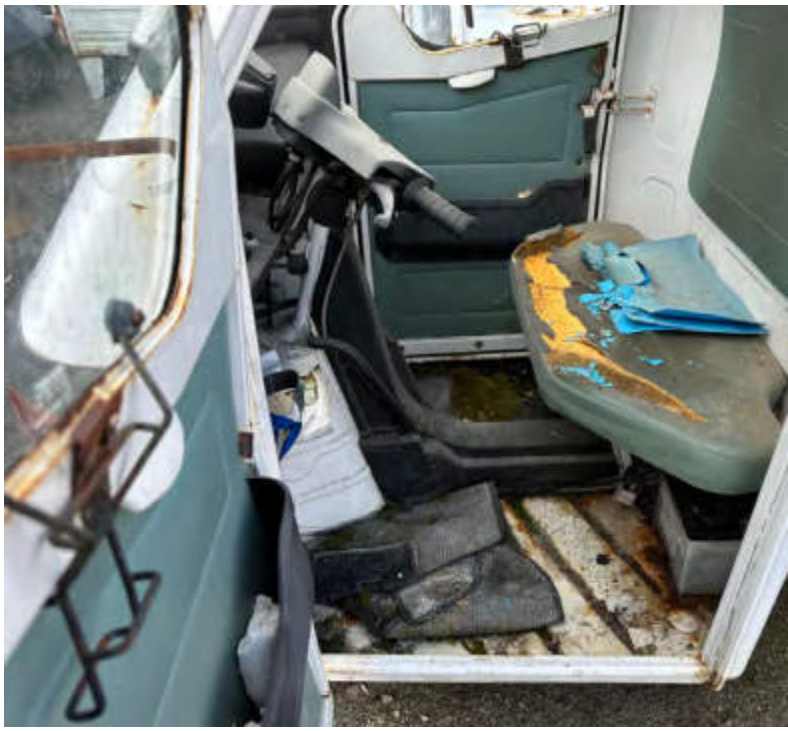
075
071
077
acta

i veicoli del lotto presentano danni meccanici di varia natura, ma mediamente di piccola entità. le carrozzerie sono da ripristinare a causa della ruggine che ha attaccato i lamierati in differenti punti ed in particolare sulla base e sulle sponde dei cassoni. sono tutti dotati di vasche in acciaio inox in buono stato.

lotto di veicoli simili e in equivalente stato di usura.
per la tipologia di veicoli la riparazione delle parti meccaniche è semplice e poco onerosa.
numero pezzi 22 tutti immatricolati nella stessa data.
