A.C.T.A. s.p.a.

Comune di Potenza

Stima stato d’uso automezzi Lotto 3 COMPATTATORI

INELECTRIC SRL

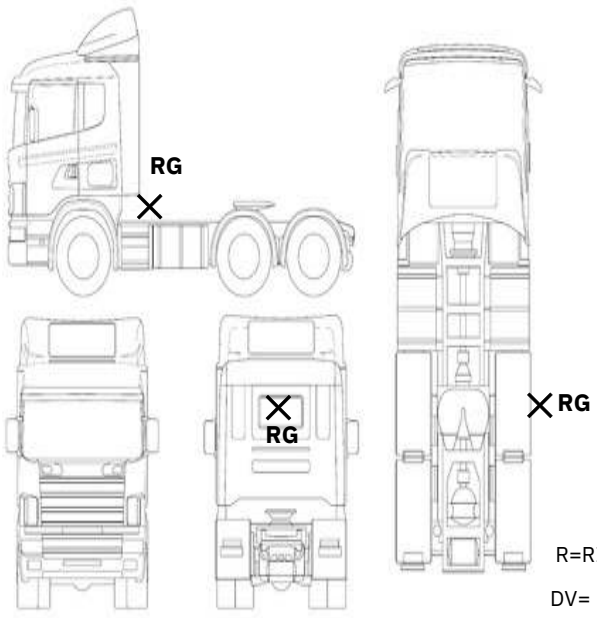
VALUTAZIONE
Carrozzeria e vernice	carrozzeria idonea - vernice ossidata -parti in plastica deteriorate
Cristalli, parabrezza e lunotto	idonei
Abitacolo, tappezzerie, sedili	sedile guida leggermente usurato
Fanali anteriori e posteriori	idoneo
Pneumatici anteriori	non idonei
Pneumatici posteriori	non idonei

Motore a combustione interna	batteria esausta - impossibile messa in moto
Convertitore/inverter	a vista idoneo - impossibile controllare funzionamento, batteria esausta
Stato batterie	batteria esausta
Tachigrafo	a vista idoneo
Frizione	a vista idoneo - impossibile controllare funzionamento, batteria esausta
Alimentazione/Iniezione	a vista idoneo - impossibile controllare funzionamento, batteria esausta
Sovralimentazione Impianto GPL/Metano	non presente
Avviamento/motorino	a vista idoneo - impossibile controllare funzionamento, batteria esausta
Raffreddamento	a vista idoneo - impossibile controllare funzionamento, batteria esausta
Impianto di scarico	a vista idoneo
Impianto idraulico/organi ausiliari	a vista idoneo
Cambio	a vista idoneo - impossibile controllare funzionamento, batteria esausta
Differenziale/Ripartitore	a vista idoneo - impossibile controllare funzionamento, batteria esausta
Riduttore marce/velocità	a vista idoneo - impossibile controllare funzionamento, batteria esausta

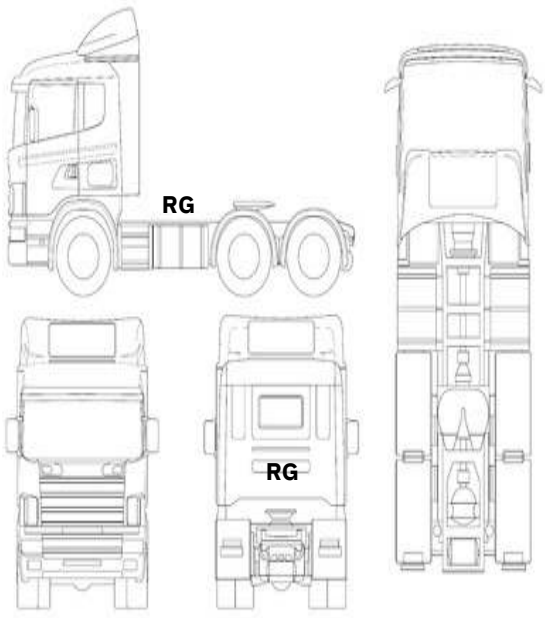
VALUTAZIONE
Carrozzeria e vernice	carrozzeria idonea - componenti integri - vernice ossidata
Cristalli, parabrezza e lunotto	idonea
Abitacolo, tappezzerie, sedili	usurato
Fanali anteriori e posteriori	idonea
Pneumatici anteriori	usurati
Pneumatici posteriori	usurati

Motore a combustione interna	batteria esausta - impossibile messa in moto
Convertitore/inverter	a vista idoneo - impossibile controllare funzionamento, batteria esausta
Stato batterie	batteria esausta
Tachigrafo	a vista idoneo
Frizione	a vista idoneo - impossibile controllare funzionamento, batteria esausta
Alimentazione/Iniezione	a vista idoneo - impossibile controllare funzionamento, batteria esausta
Sovralimentazione Impianto GPL/Metano	non presente
Avviamento/motorino	a vista idoneo - impossibile controllare funzionamento, batteria esausta
Raffreddamento	a vista idoneo - impossibile controllare funzionamento, batteria esausta
Impianto di scarico	a vista idoneo
Impianto idraulico/organi ausiliari	a vista idoneo
Cambio	a vista idoneo - impossibile controllare funzionamento, batteria esausta
Differenziale/Ripartitore	a vista idoneo - impossibile controllare funzionamento, batteria esausta
Riduttore marce/velocità	a vista idoneo - impossibile controllare funzionamento, batteria esausta

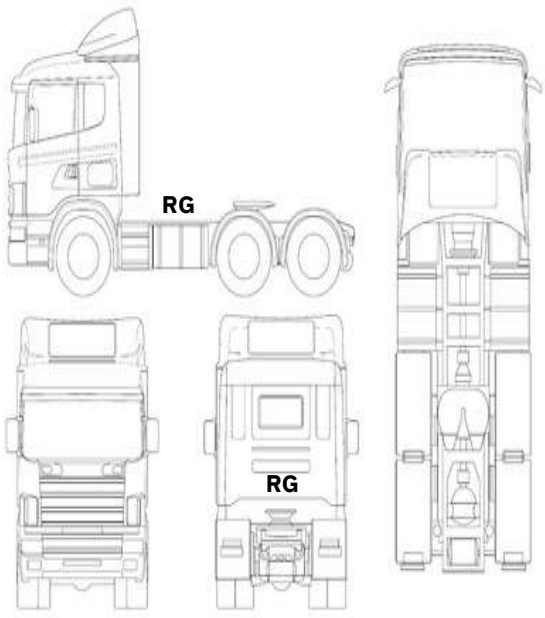
VALUTAZIONE
Carrozzeria e vernice	carozzeria discreta - vernice ossidata - plastiche deteriorate
Cristalli, parabrezza e lunotto	normale
Abitacolo, tappezzerie, sedili	plastiche e componentistica usutate - tappezzeria usurata
Fanali anteriori e posteriori	idonei
Pneumatici anteriori	non idonei
Pneumatici posteriori	non idonei

Motore a combustione interna	batteria esausta - impossibile messa in moto
Convertitore/inverter	a vista idoneo - impossibile controllare funzionamento, batteria esausta
Stato batterie	batteria esausta
Tachigrafo	a vista idoneo
Frizione	a vista idoneo - impossibile controllare funzionamento, batteria esausta
Alimentazione/Iniezione	a vista idoneo - impossibile controllare funzionamento, batteria esausta
Sovralimentazione Impianto GPL/Metano	non presente
Avviamento/motorino	a vista idoneo - impossibile controllare funzionamento, batteria esausta
Raffreddamento	a vista idoneo - impossibile controllare funzionamento, batteria esausta
Impianto di scarico	a vista idoneo
Impianto idraulico/organi ausiliari	a vista idoneo
Cambio	a vista idoneo - impossibile controllare funzionamento, batteria esausta
Differenziale/Ripartitore	a vista idoneo - impossibile controllare funzionamento, batteria esausta
Riduttore marce/velocità	a vista idoneo - impossibile controllare funzionamento, batteria esausta

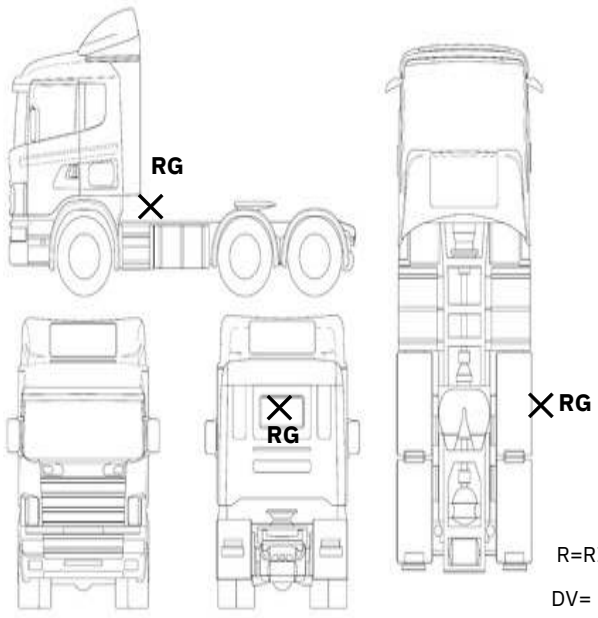
VALUTAZIONE
Carrozzeria e vernice	carrozzeria idonea - vernice ossidata -parti in plastica deteriorate
Cristalli, parabrezza e lunotto	idonei
Abitacolo, tappezzerie, sedili	sedile guida leggermente usurato
Fanali anteriori e posteriori	idoneo
Pneumatici anteriori	non idonei
Pneumatici posteriori	non idonei

Motore a combustione interna	batteria esausta - impossibile messa in moto
Convertitore/inverter	a vista idoneo - impossibile controllare funzionamento, batteria esausta
Stato batterie	batteria esausta
Tachigrafo	a vista idoneo
Frizione	a vista idoneo - impossibile controllare funzionamento, batteria esausta
Alimentazione/Iniezione	a vista idoneo - impossibile controllare funzionamento, batteria esausta
Sovralimentazione Impianto GPL/Metano	non presente
Avviamento/motorino	a vista idoneo - impossibile controllare funzionamento, batteria esausta
Raffreddamento	a vista idoneo - impossibile controllare funzionamento, batteria esausta
Impianto di scarico	a vista idoneo
Impianto idraulico/organi ausiliari	a vista idoneo
Cambio	a vista idoneo - impossibile controllare funzionamento, batteria esausta
Differenziale/Ripartitore	a vista idoneo - impossibile controllare funzionamento, batteria esausta
Riduttore marce/velocità	a vista idoneo - impossibile controllare funzionamento, batteria esausta

PROBLEMI RISCONTRATI DAL COMMITTENTE: ATTREZZATURA
