A.C.T.A. s.p.a.

Comune di Potenza

Stima stato d'uso automezzi Lotto 4 SPAZZANEVE

INELECTRIC SRL

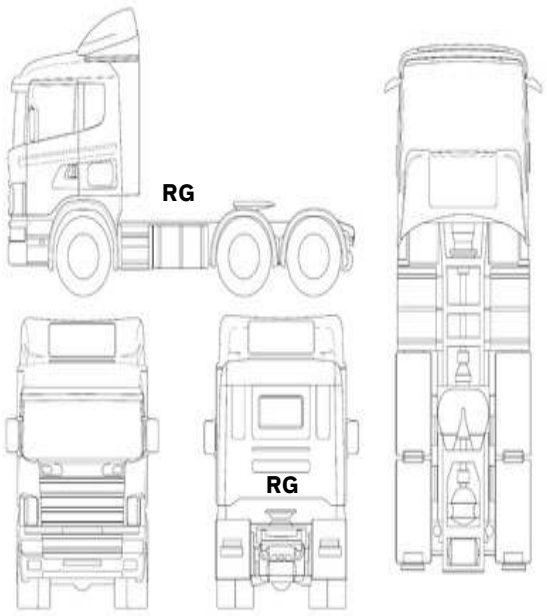
VALUTAZIONE
Carrozzeria e vernice	carrozzeria buono stato - vernice ossidata -parti in plastica stinte per esposizione ai raggi UV
Cristalli, parabrezza e lunotto	idonea
Abitacolo, tappezzerie, sedili	sporco e con lievi segni di usura
Fanali anteriori e posteriori	idonea
Pneumatici anteriori	idonei
Pneumatici posteriori	idonei

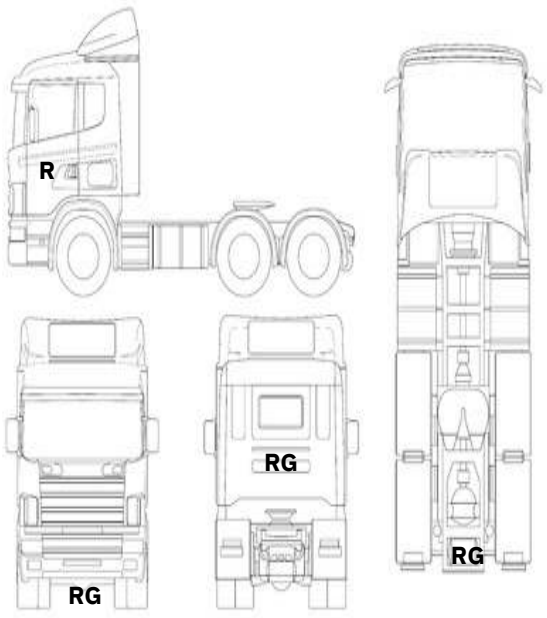
VALUTAZIONE
Carrozzeria e vernice	vernice carrozzeria ossidata- cofano ant. rotto, ma riparabile
Cristalli, parabrezza e lunotto	idoneo
Abitacolo, tappezzerie, sedili	idoneo
Fanali anteriori e posteriori	idoneo
Pneumatici anteriori	idoneo
Pneumatici posteriori	idoneo

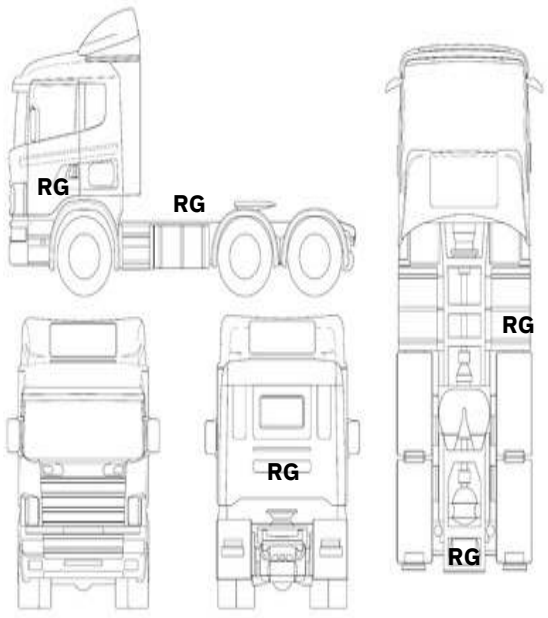
VALUTAZIONE
Carrozzeria e vernice	carozzeria danneggiata in modo lieve - vernice ossidata - ruggine parafango sx e portiere
Cristalli, parabrezza e lunotto	idonei
Abitacolo, tappezzerie, sedili	idonei
Fanali anteriori e posteriori	idonei
Pneumatici anteriori	idonei
Pneumatici posteriori	idonei

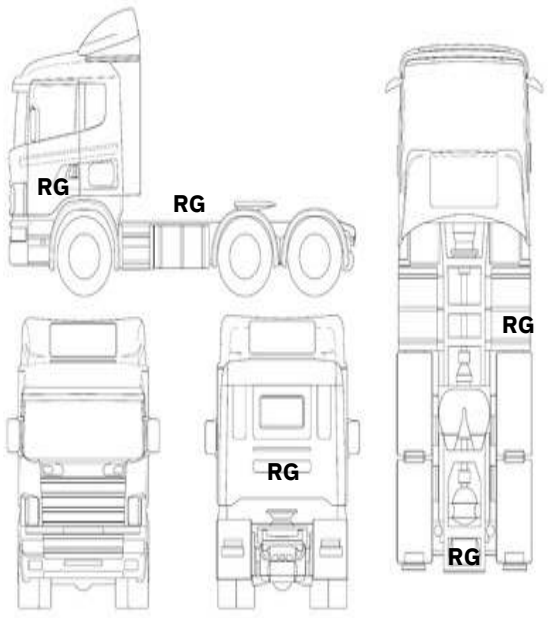
VALUTAZIONE
Carrozzeria e vernice	carozzeria danneggiata in modo lieve - vernice ossidata - corrosione diffusa- danni parafango sx e portiere
Cristalli, parabrezza e lunotto	idonea
Abitacolo, tappezzerie, sedili	discreti
Fanali anteriori e posteriori	idonei
Pneumatici anteriori	idonei
Pneumatici posteriori	idonei

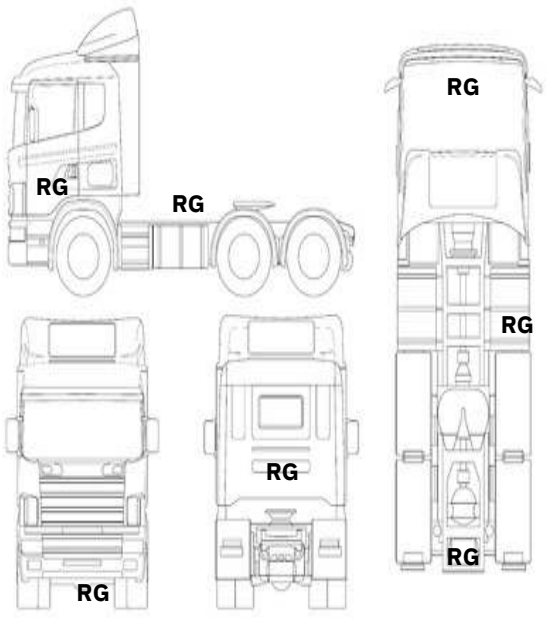
VALUTAZIONE
Carrozzeria e vernice	carozzeria danneggiata in modo lieve - vernice ossidata - ruggine e corrosione passante diffusa
Cristalli, parabrezza e lunotto	idonea
Abitacolo, tappezzerie, sedili	non idoniei
Fanali anteriori e posteriori	non idonea - anteriore sinistro rotto
Pneumatici anteriori	non idonei
Pneumatici posteriori	non idonei
